De:	Bruno Boggioni Rivera
Enviado el:	lunes, 14 de febrero de 2022 9:13
Para:	Caroline J. Evans Rodriguez
CC:	Oliver Torrealba Saldivar; Cristian Gonzalez Morales; Alejandro A. Montalar Pereira; Elena Salazar Lázaro
Asunto:	reitera envio para analisis / respuesta a Oficio N 96/2022 Iglesia de Ticnamar
Datos adjuntos:	oficio.docx; oficio.pdf; CCF_000262.pdf

MAT: Solicita intervención sobre el estado de la Iglesia de la Virgen de la Asunción de Ticnamar y remite informe técnico

INFORME TÉCNICO
ESTADO IGLESIA DE LA VIRGEN DE LA ASUNCION DE TICNAMAR Y CAMPANARIO

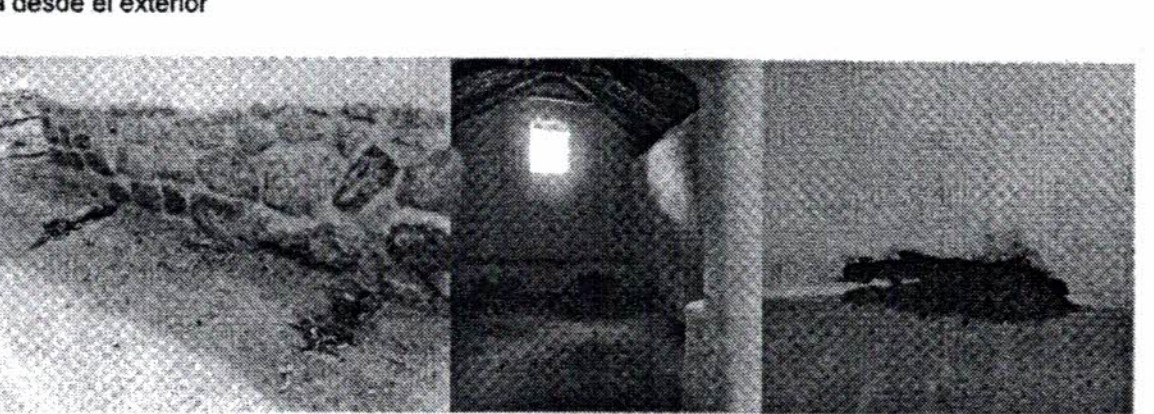
b) Observaciones Nave:

- Existen humedades y desprendimiento de revoque en tres sectores del sobrecimiento interior en la nave debido a la infiltración de aguas lluvias por el suelo. Siendo el más preocupante el que se filtra desde el exterior

- Nivelar el perímetro de la nave y generar pendiente hacia afuera para que el agua no llegue al cimiento y al sobrecimiento. En su defecto realizar una zanja que permita reconducir el agua y las humedades externas. Poner gravilla en el borde del cimiento y una capa de 10 cm en un radio de 3 metros.

- Reparación de revoque y pinturas por la humedad.
